Client
Statkraft Sverige AB

Samrådsunderlag

Underlag inför kompletterande samråd avseende
utrivning av dammar mm i Rydö

ÅF Industry AB

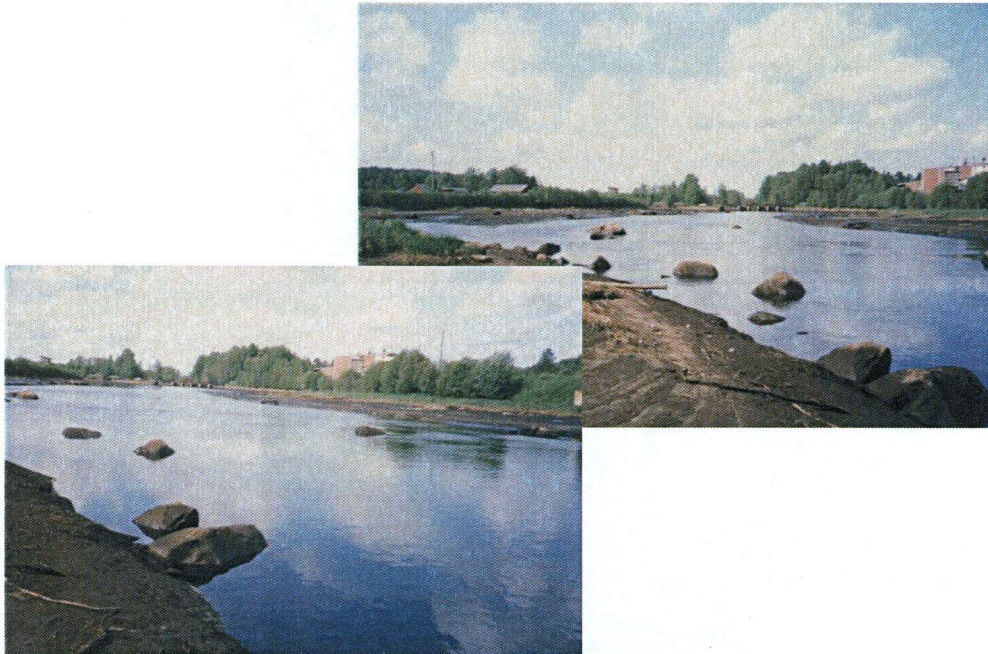
Figur 2.3. Fotografier från provtappning vid Sågverksdammen 1986. Ca 1 m avsänkning jämfört med dagens normalvattenyta. Fotografierna är tagna mot nedströmshållet. Sågverksdammen skymtar i bakkant av fotografierna.

Figur 2.3 visar fotografier från en tidigare provavsänkning av magasinet som skedde 1986 inför en ombyggnad av dammen. Den vattenspegel som framgår av figur 2.3 skulle ungefär motsvara anläggande av en knappt 1 m hög tröskel.

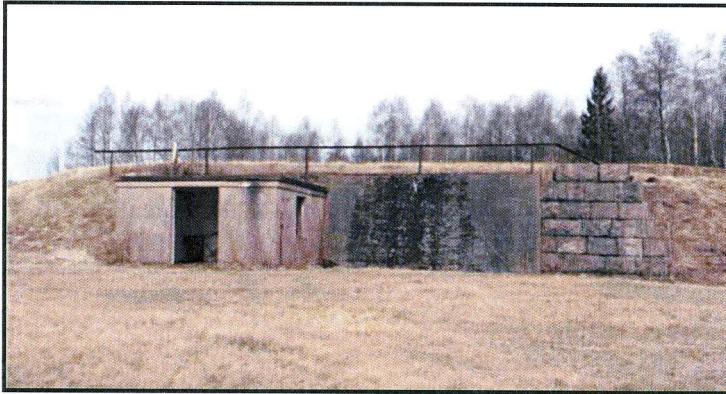
Figur 2.4. Igengjutna intag till 1897-1900 års tuber i Sågdamms fyllnadsdamm (källa: Spade, 2015)

- Intagsdelen till 1897-1900 års turbiner, lokaliserad i fyllningsdammen vid Sågverksdammen (se fig. 2.4)
- Kraftstationen; utloppsöppningen med stenbro och koner samt staketet (se fig. 2.5).
- Flottningsrännans nedre del (se fig. 2.6).

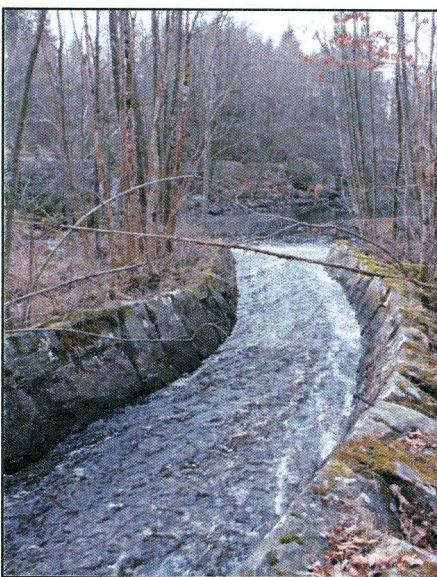
Figur 2.6. Nedersta delen av flötningsrännan vid utloppet i kraftstationens utloppskanal (källa: Spade, 2015).
